CASO HISTÓRICO

# IMPERMEABILIZACIÓN

PROTECCIÓN ANTICORROSIVA

ESTANQUE CORRUGADO METÁLICO PARA CONTENCIÓN DE AGUA DE RILES EN PLANTA FAENADORA DE CERDOS COEXCA S.A.

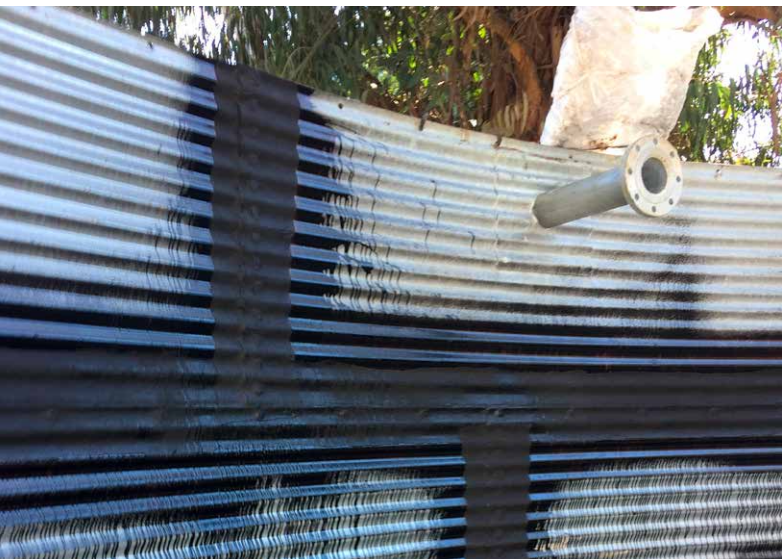
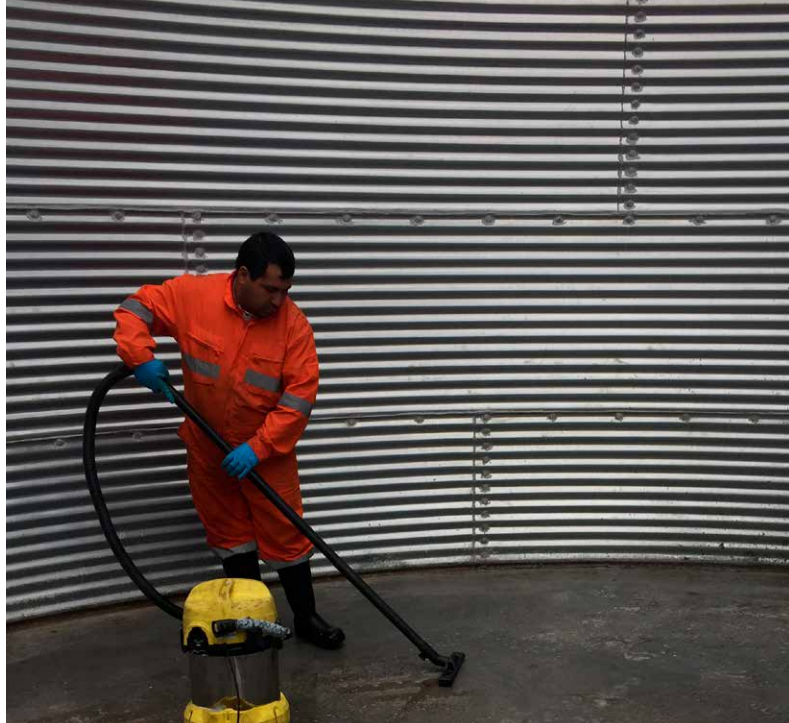
El estanque en cuestión contendrá agua de riles y desechos o purines (materia fecal) de los cerdos. Estos desechos serán derivados al estanque para decantar los sólidos, luego procesar el agua y recuperarla.

Estas aguas contienen muchas sustancias corrosivas que dañan inclusive hasta los galvanizados; es por eso que se prevé que estos estanques, con el tiempo, tendrán filtraciones en las uniones.

El Grupo TDM sugirió al cliente el revestimiento con emulsión bituminosa base agua en spray para prever la corrosión del estanque.

La emulsión bituminosa base agua, por sus características y composición, tiene excelente adherencia al metal. Además, la elongación de este revestimiento (920 %) mantiene la adherencia y uniformidad aún con las contracciones y dilataciones propias del metal. Finalmente, su alta resistencia química impide que los fluidos corrosivos lleguen al metal.

Se realizó la preparación de la superficie con hidrolavado y se incorporó un desengrasante industrial biodegradable. Luego, se prepararon todas y cada una de las uniones de las planchas metálicas, sellándolas con geotextil, para luego revestirlo completamente, formando una membrana monolítica sin uniones que protegerán las placas metálicas y el piso de hormigón.

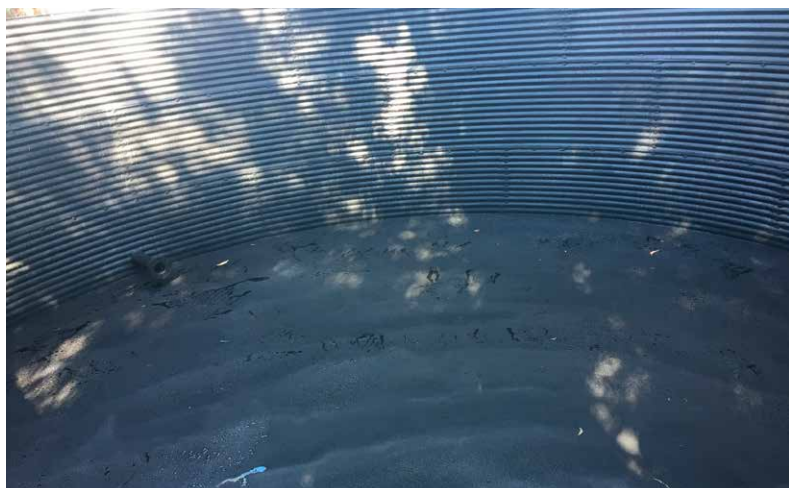
También se protegieron los tubos de entrada y de descarga de fluidos.

- El sistema proporciona un sellado total de las placas metálicas, impidiendo que los fluidos corrosivos ataquen la superficie.
- Permite extender la vida útil de la estructura por más de 10 años.
- Las filtraciones entre placas y entre estas y el piso de hormigón, no existirán, puesto que está completamente sellado por dentro con una membrana de 2,5 mm sin uniones.
