CASO DE OBRA

# CONTROLE DE EROSIÃO

VEGETAÇÃO DE TALUDE PARA CONTROLE DE GERAÇÃO  
DE CHORUME

MINERADORA HORIZONTE

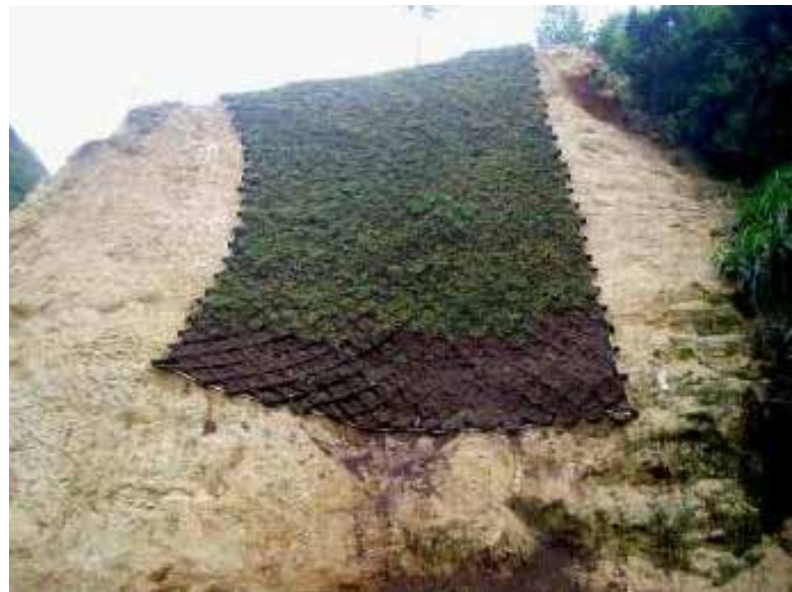
O departamento técnico do GRUPO TDM propôs como alternativa de solução o uso de geocélulas de PEAD, fixadas mecanicamente com uma vala de ancoragem no topo do talude e com cintas de poliéster de alta resistência ao longo do talude.

Os taludes do projeto apresentaram comprimentos de até 12m e declividades de até 80°. Foram utilizadas geocélulas de 10 cm de altura e 16 tendões por painel. A instalação foi iniciada por uma zona de teste, que confirmou o bom desempenho da solução. Logo do estabelecimento da vegetação na zona de teste, esta solução foi aplicada em todos os taludes da mineradora onde se apresentavam problemas similares.
