CASO HISTÓRICO

# CONTROL DE EROSIÓN

TALUDES EXPUESTOS

CENTRAL HIDROELÉCTRICA CHAGLLA

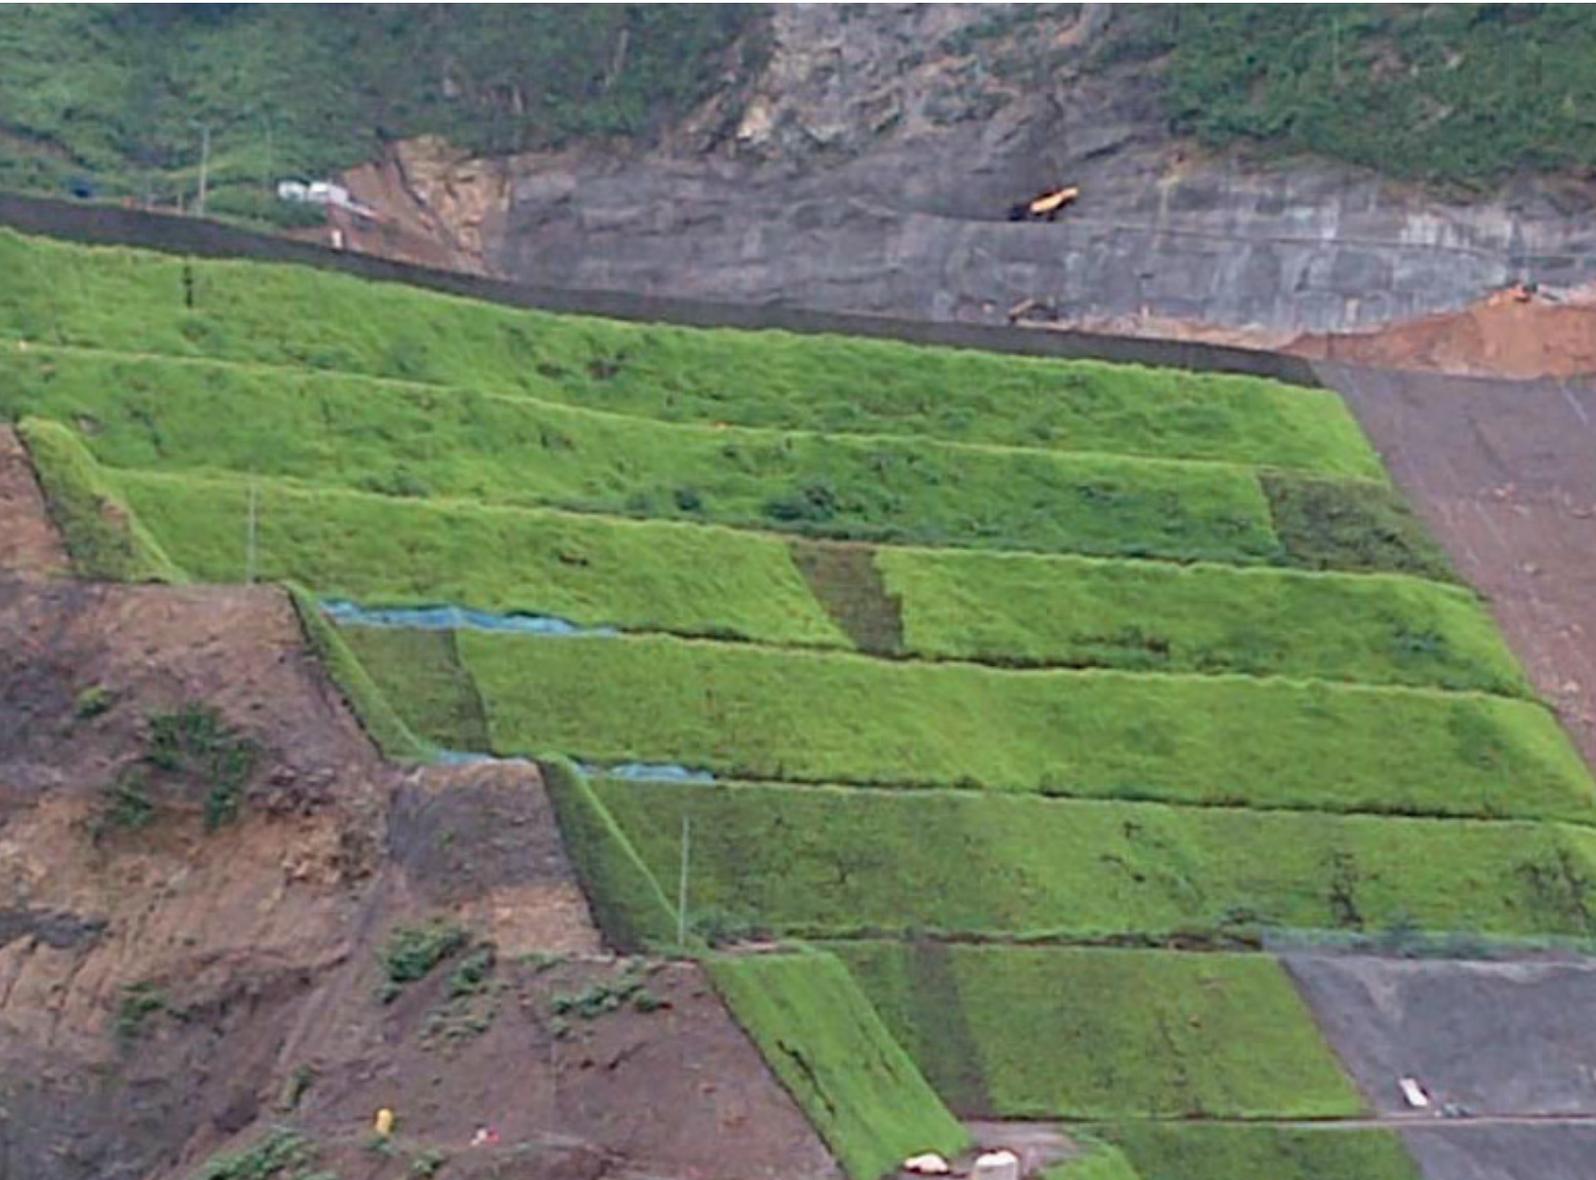
FECHA DE EJECUCIÓN:	2012 - 2013
UBICACIÓN GEOGRÁFICA:	PROVINCIAS DE HUÁNUCO Y PACHITEA, DEPARTAMENTO DE HUÁNUCO
CLIENTE FINAL:	EMPRESA GENERACIÓN HUALLAGA S.A.
PRODUCTOS UTILIZADOS:	GEOCELDA TIPO EGA403. GEOCELDA TIPO EGA304.
CONTRATISTA:	CONST. NORBERTO ODEBRECHT S.A.
CONSULTOR:	INTERTECHNE CONSULTORES S.A.

Para construir la casa de máquinas del proyecto se tuvo que realizar un gran corte de suelo para adecuar el terreno al requerimiento del proyecto. El corte se realizó en banquetas de 10 m de alto con pendientes de 0.8H:1V, 1.2H:1V y 0.5H:1V.

El contratista instaló 34,430 m<sup>2</sup> de geocelda EGA403 para los taludes 0.8H:1V y 1.2H:1V; además de 3,000 m<sup>2</sup> de EGA304 para los taludes de 0.5H:1V.

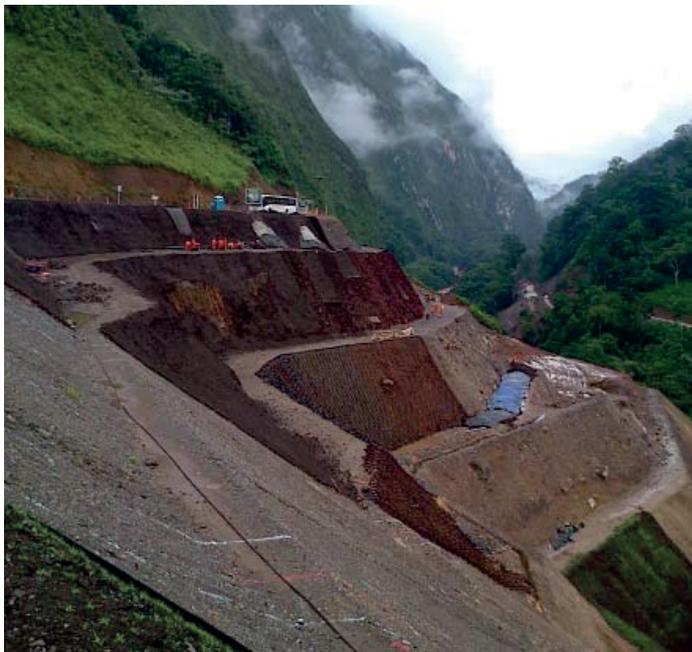
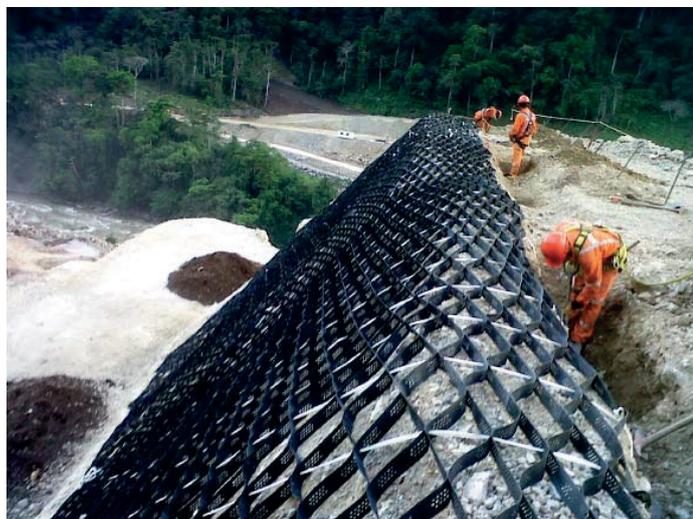
El suelo era una arena limosa muy erosionable por la escorrentía de las aguas de lluvia, por lo que se necesitaba un tratamiento para el control de erosión.

Adicionalmente, se encontró que el suelo natural no era muy idóneo para el crecimiento de la vegetación.

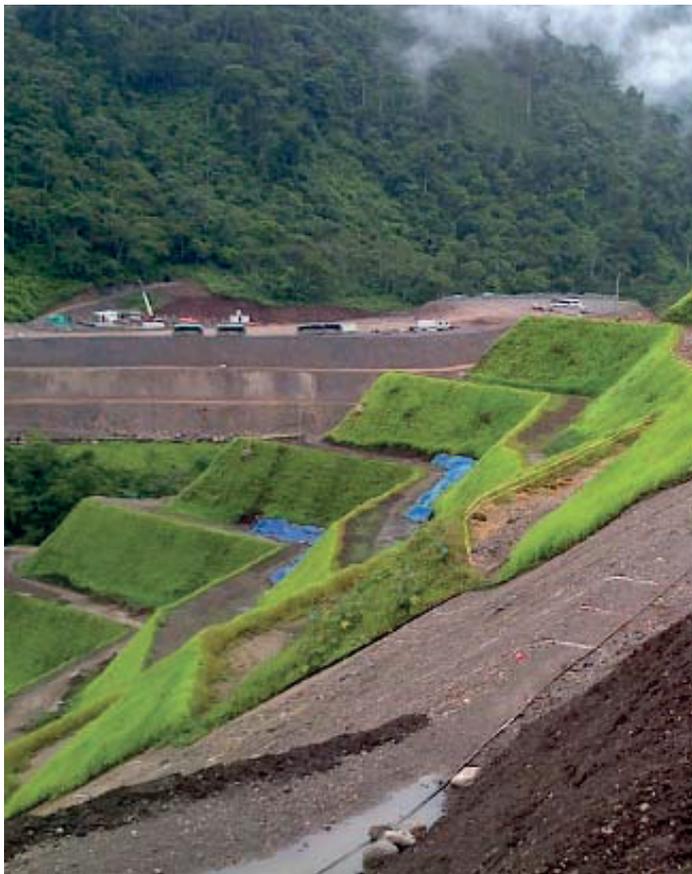
Se determinó que la mejor solución para el control de erosión era la revegetación de los taludes. Para ello se necesitaba colocar un suelo de préstamo que permita el crecimiento de la vegetación. Por este motivo, TDM propuso el uso de las geoceldas.
