CASO ICÓNICO

# ESTABILIZACIÓN DE TALUD

BARRIO LA CASTELLANA

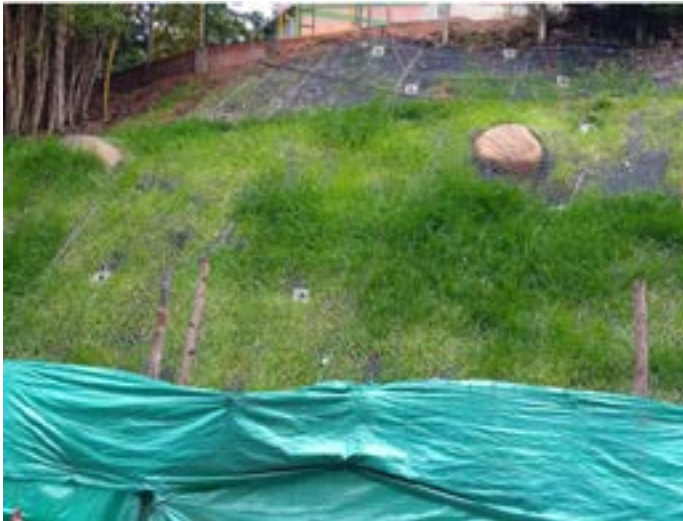
Entre el sector conocido como la Gallera y el barrio La Castellana de la carretera antigua a Floridablanca se presentaba un proceso de inestabilidad asociado a la caída de rocas y con ello un riesgo inminente de seguridad para los peatones y vehículos que transitan por esta vía. Adicionalmente sobre la corona del talud se encuentra un muro de cerramiento de un colegio que representa un riesgo para la comunidad infantil.

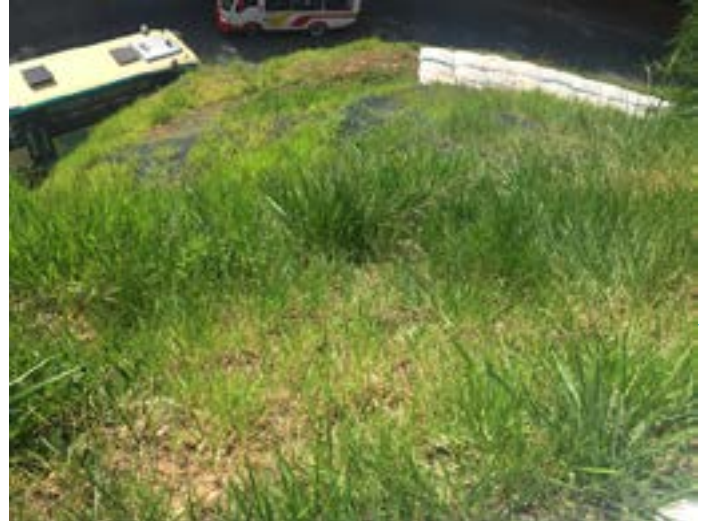
Se logró proteger la integridad de los ciudadanos, se aprecia un mejor panorama con el establecimiento de la vegetación y el paso vehicular restringido por la inestabilidad se restableció por completo.

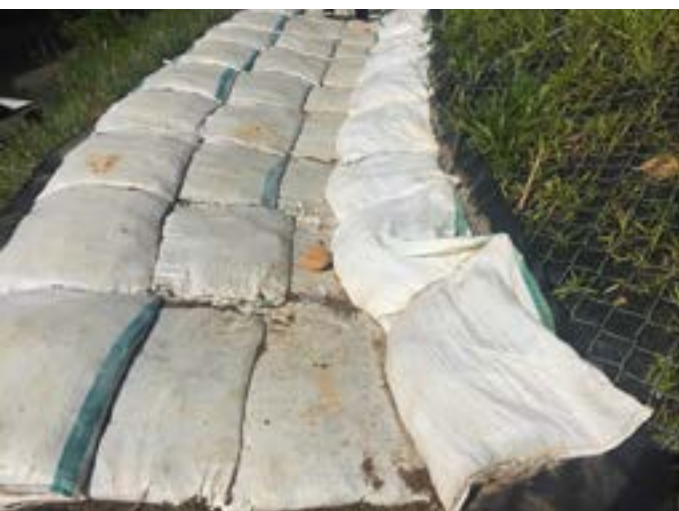
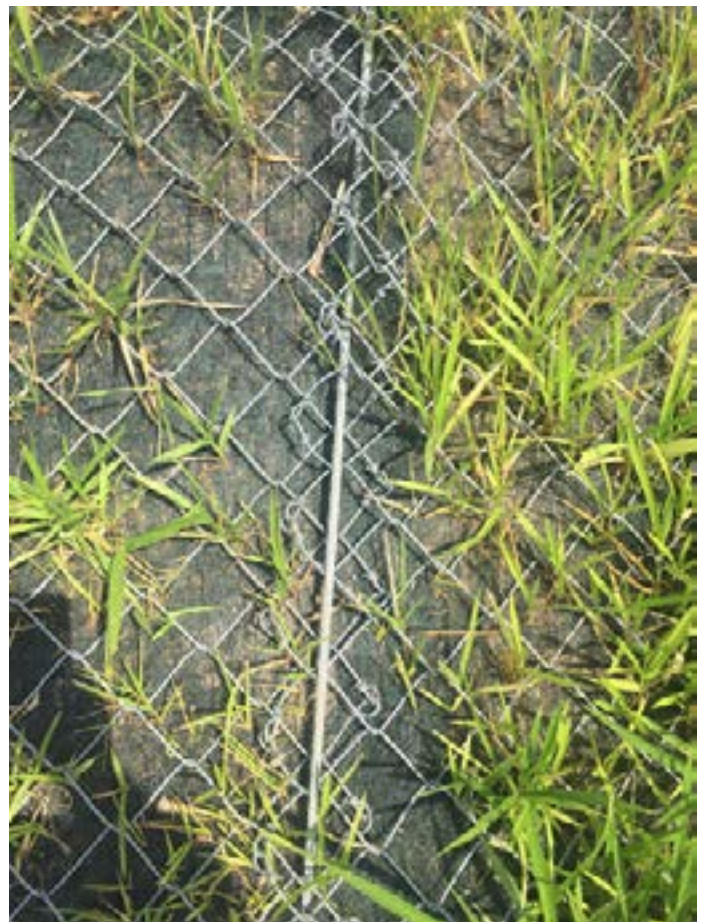
A partir del análisis de estabilidad se definió como tratamiento la construcción de un sistema compuesto por tela metálica de altas prestaciones elásticas, conformada por una malla estructural de simple torsión con bordes cerrados y anudados, fijado al talud mediante un sistema de anclajes pasivos. Para controlar la erosión se definió, antes de la colocación de la tela metálica un proceso de reforestación mediante la colocación de material orgánico y manto para control de erosión permanente. Para evitar la infiltración de agua, se implementó un sistema de cuenta flexible compuesto por geomembrana y sacos de fique para canalizar el agua en la corona del talud y en la terraza intermedia.
