CASO HISTÓRICO

SELLADO DE CORREA 631-001-CV

EMULSIÓN BITUMINOSA BASE AGUA EN SPRAY

MINERA CENTINELA - MUELLE CENTINELA

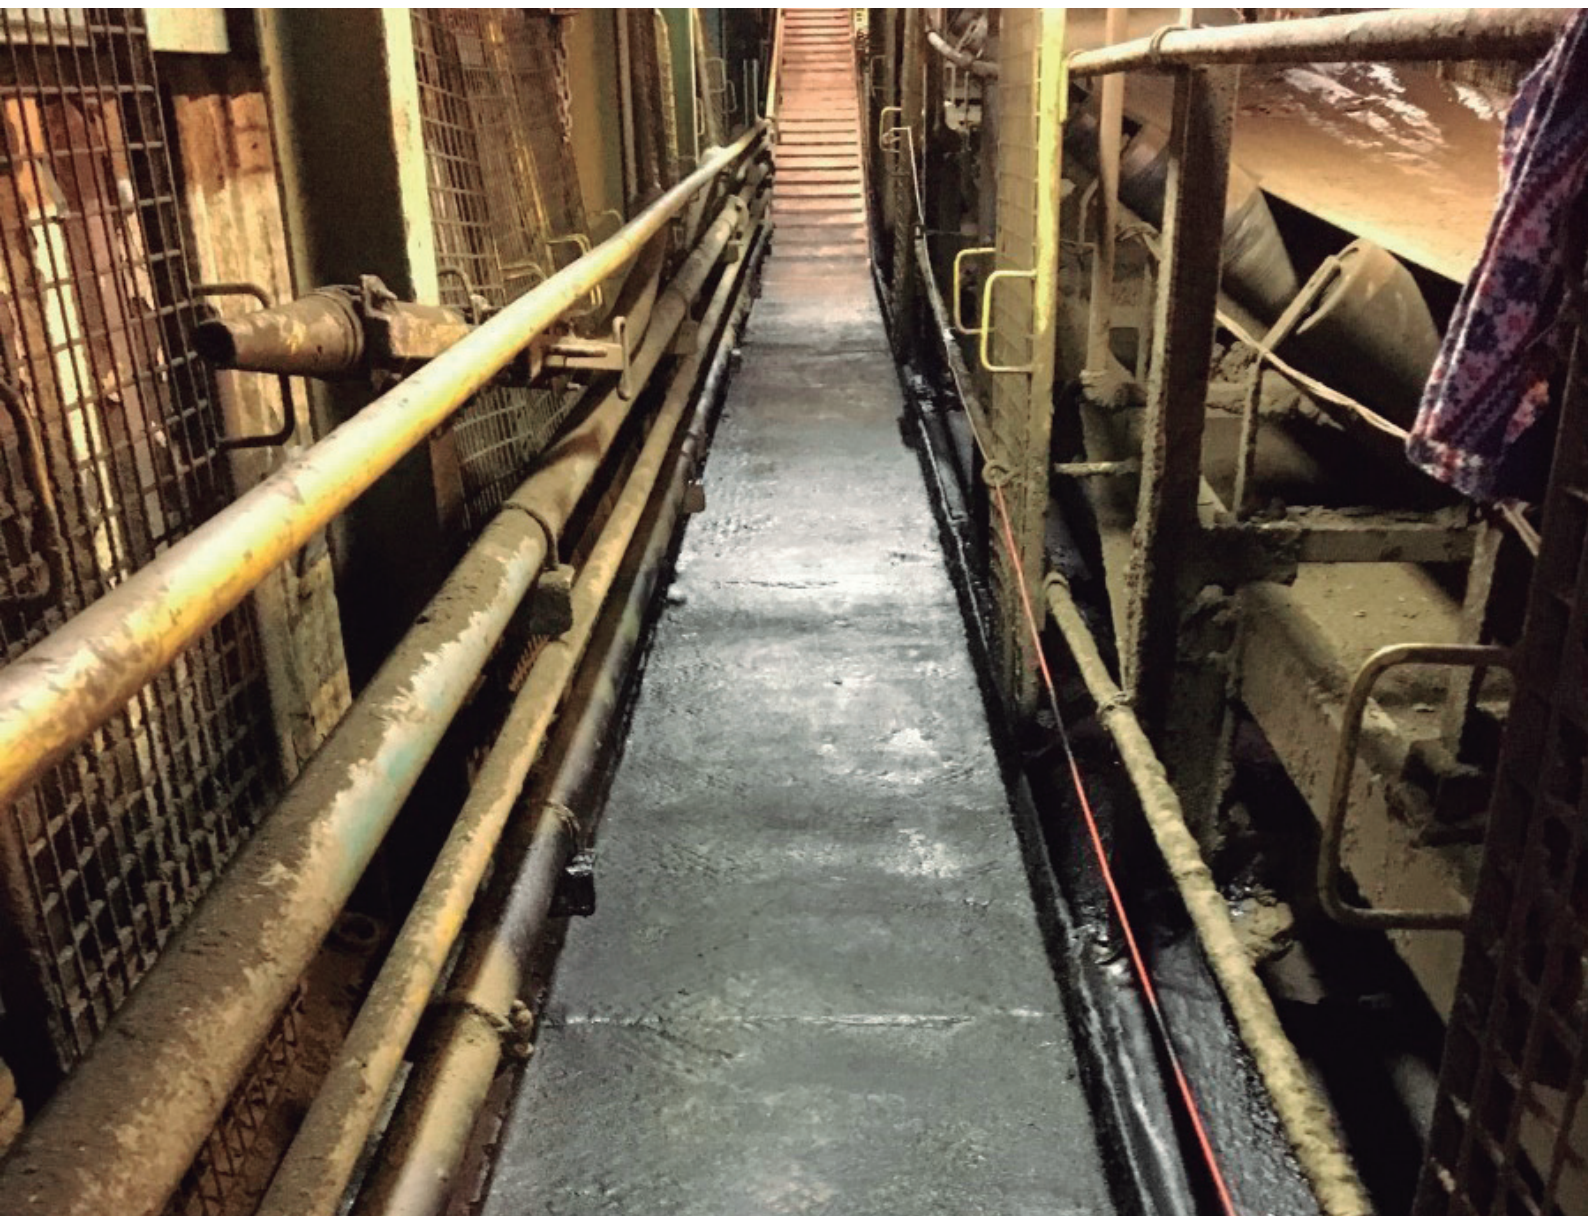
La CORREA 631-001-CV, cuenta con dos pasillos laterales y uno central literalmente debajo de la correa. La carga que transporta la correa es húmeda y constante, los materiales metálicos sufren deterioro por el agresivo ambiente corrosivo. La debilitación de estas estructuras metálicas puede provocar incidentes a personas como a la estructura metálica de la correa misma.

La degradación del metal es constante y Minera Centinela nos encomendó la tarea de proteger la estructura metálica con nuestra emulsión Bituminosa Base agua, ideal para ambientes húmedos y agresivos.

Se hizo un hidrolavado completo de los pisos laterales y centro de la Correa, se aplicó agua con desengrasante biodegradable base agua a toda la superficie, y se prestó mucha atención a las uniones de placas para sellarlas en su totalidad. En las aberturas de más de 3 o 4 cm, se colocó Geotextil de 50 Gr de Polipropileno no tejido a modo de sustrato, en los sectores donde la placa ha desaparecido, se sugiere la colocación de nueva placa y revestirla de inmediato para evitar la contaminación y la corrosión.
