CASO HISTÓRICO

IMPERMEABILIZACIÓN

REPARACIÓN Y REMEDIACIÓN PISCINA REFINOS OXIDOS,
MINERA SPENCE S.A

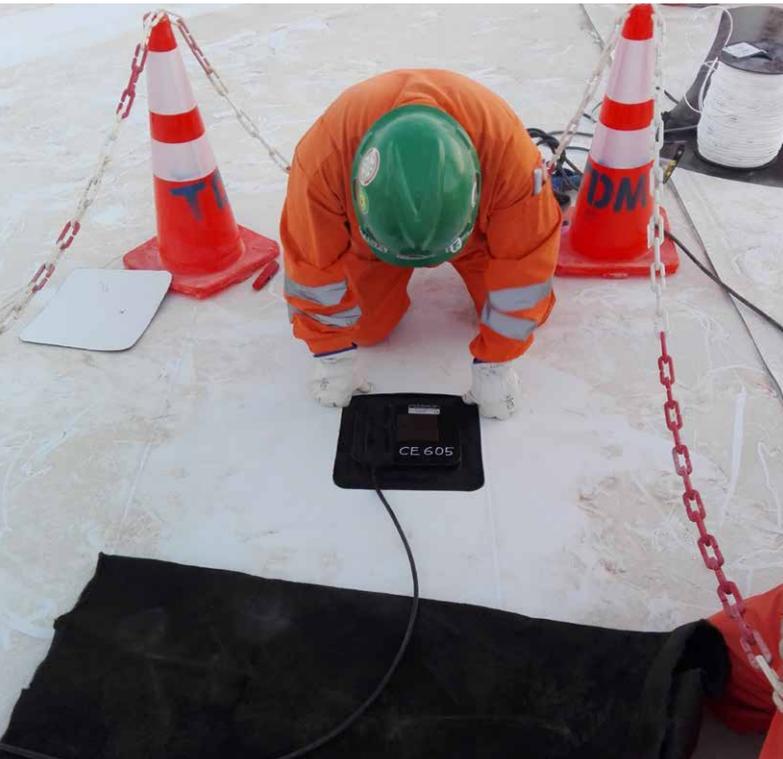
EL PROBLEMA

Filtraciones considerables en la piscina de proceso de refino óxidos.

Se optó por retirar todos los equipos y componentes de la piscina, reparaciones de las superficies basales y reemplazo de todos los geosintéticos y sistema de detección de fugas tradicional (no instrumental), incorporar sistema de monitoreo de detección de filtraciones permanente.

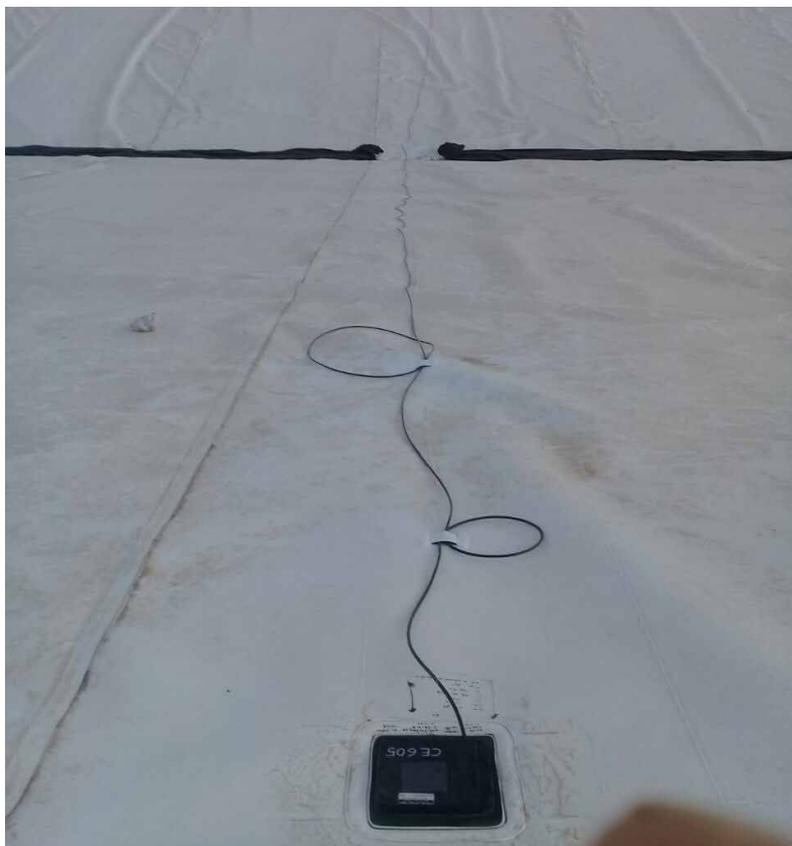
- Sensores integrados a la geomembrana.
