CASO HISTÓRICO

# IMPERMEABILIZACIÓN

DE PISCINAS DE CEMENTACION

ELECTROLITICA, PLANTA MOLIBDENO Y FILTRADO DE COBRE

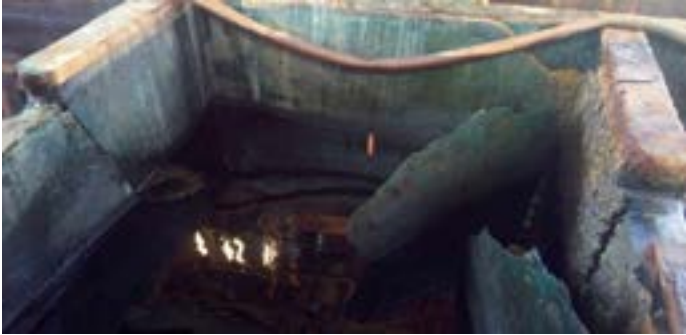
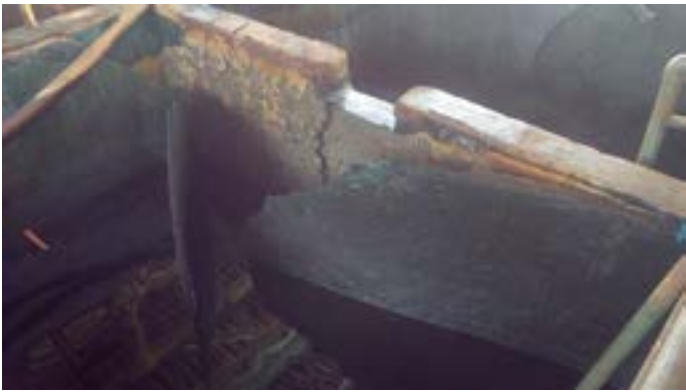
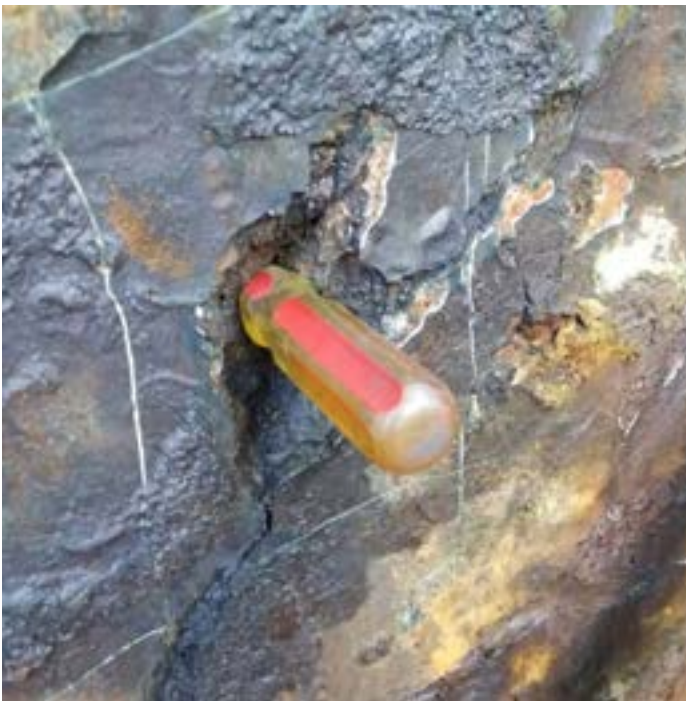
La piscina estaba revestida con FRP (Fibre Reinforced Plastic), luego de un tiempo el FRP, se despegó del sustrato por las contracciones y dilataciones del hormigón, provocándole microfisuras por donde el contenido de la piscina (sulfato ferroso) comienza a deteriorar y literalmente desintegrar al hormigón, provocándole oquedades, grietas y su posterior filtración.

Nuestra Emulsión Bituminosa Anticorrosiva, resulta ideal en este tipo de escenarios. Se hidrolavó la superficie, se realizó una pequeña obra civil de mejoramiento de los muros y piso, tapando los orificios y grietas existentes y se aplicó la Emulsión Bituminosa en spray.
